Instituto Costarricense del Cemento y del Concreto
Informe de seguimiento
Octubre de 2005

Falla de tubería metálica

Se presenta a continuación una cronología del colapso de una tubería metálica en el Boulevard Dent, en las inmediaciones de la rotonda de la Bandera.

Fecha: 27 de setiembre de 2005

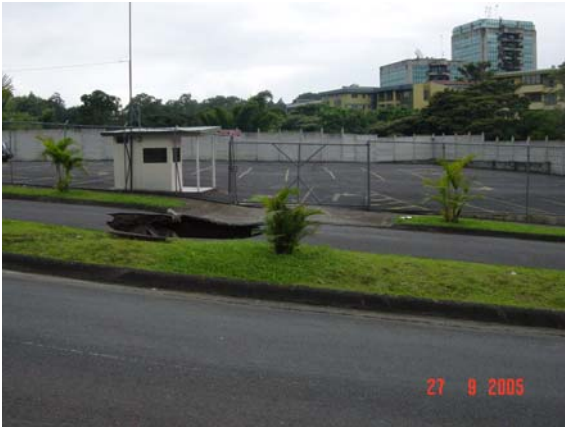
Fotografía 2. Punto superficial del colapso

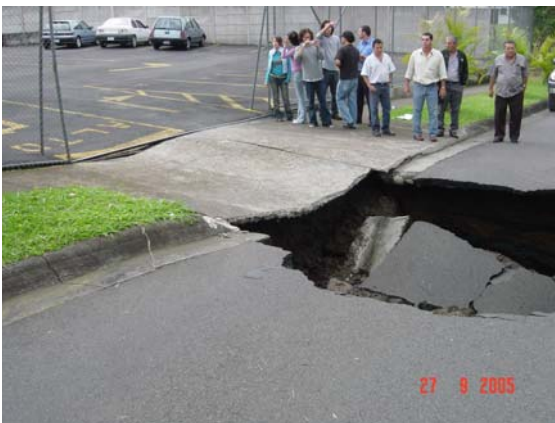
Fotografía 7. Punto superficial del colapso

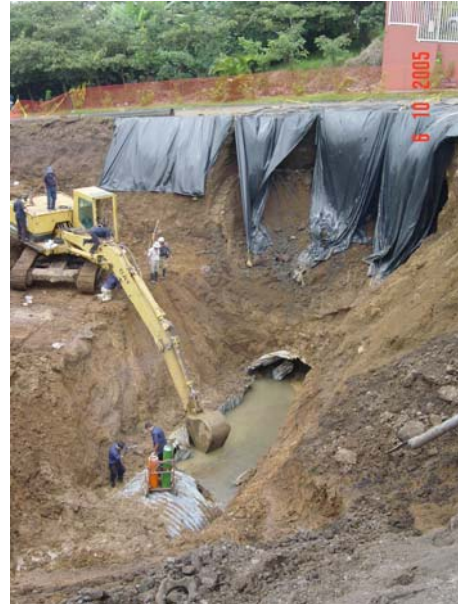
Se ha alcanzado el nivel de la tubería, comprobándose la falla en la misma, la siguiente etapa de la operación constaría de eliminación del tramo colapsado y la limpieza del sector.

Fotografía 14. Localización de la tubería en el punto de colapso

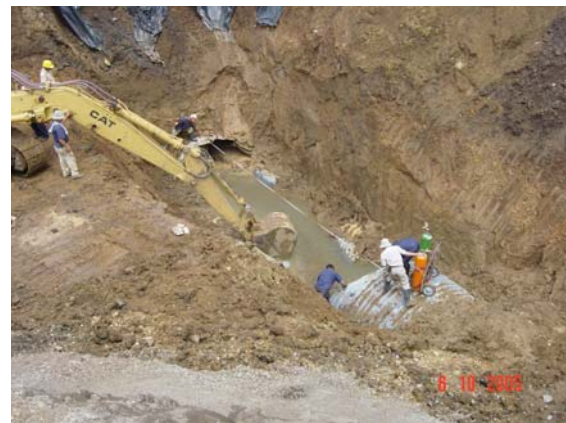
Fotografía 15. Medición del tramo crítico

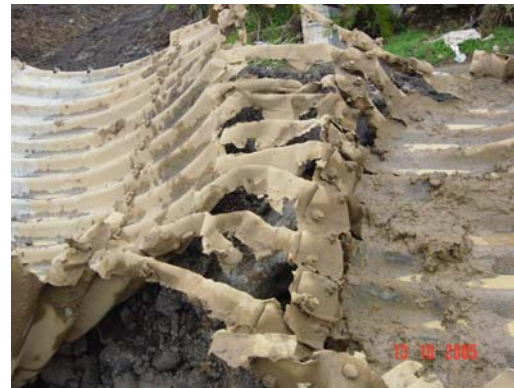
Un proceso erosivo, combinado con un probable ataque de aguas con niveles de ácidos indeseables para la tubería de metal, la combinación de estos factores sumado a la potencial formación de ácido sulfhídrico, llevaron a un deterioro en el fondo de la tubería.

En el fondo o base del tubo, ocurrió entonces un proceso de corrosión, hasta el punto de la pérdida del material en este punto; luego falló la tubería por las presiones a las que estaba sometida, se quiebra en la base y se ensancha hacia adentro, ocasionando que se pierda la estructura de arco, la consecuente deformación de la tubería y finalmente ocurrió el colapso total.

Fotografía 19. Tubería colapsada

En la fotografía 19 se observa el deterioro corrosivo, en la base de la tubería colapsada.

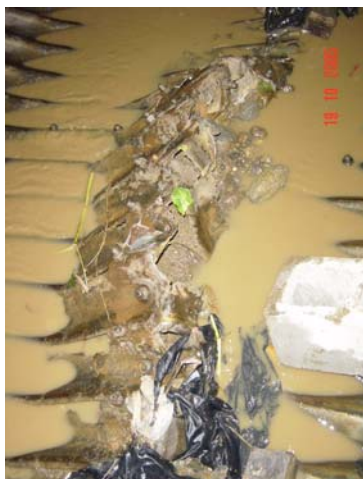
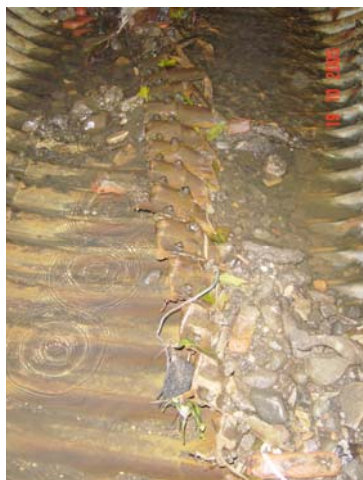
Las siguientes dos fotografías, muestran la falla de la tubería en el fondo de la misma, en los tramos adyacentes al punto de colapso total, en donde hay evidencia de esta falla y de la deformación de la estructura de arco.

Fotografía 20. Falla en la base de la tubería, en la zona adyacente al tramo de colapso total

Fotografía 21. Falla en la base de la tubería, en la zona adyacente al tramo de colapso total

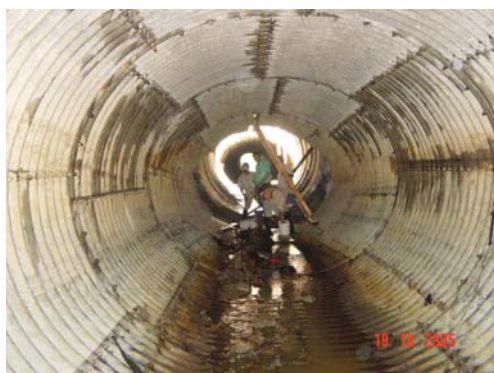
Fotografía 22. Deformación de la estructura de arco

En la zona adyacente al tramo del colapso, se observa la deformación de la estructura

de arco original de la tubería, en la fotografía 22 se muestra a los trabajadores municipales en labores con el fin de reconstruir esta zona, que es el punto de traslape con la tubería de concreto, aguas abajo del tramo de colapso.

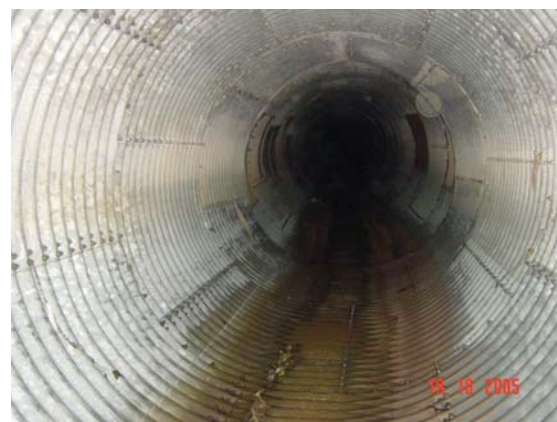
Fotografía 23. 20m aguas abajo del tramo colapsado

Alrededor de 20m aguas abajo del tramo colapsado, se tiene que la estructura se encuentra en buen estado, según las fuentes municipales la razón principal de la estabilidad es que a partir de este punto la tubería metálica tiene un revestimiento exterior de concreto que la protege, a diferencia del tramo colapsado y la tubería aguas arriba de este punto, en donde el metal no tenía ninguna protección. No se puede asegurar con la inspección ocular realizada, que el revestimiento sea continuo.

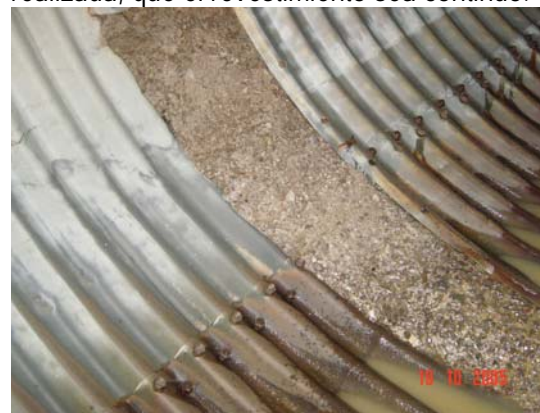
Fotografía 24. Punto de incremento en el diámetro de la tubería.

En la fotografía 24, se observa un incremento en el diámetro de la conducción, aguas abajo del tramo de colapso y se aprecia el revestimiento de concreto arriba mencionado.

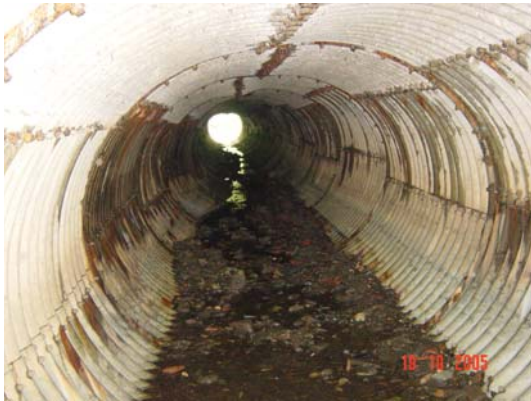
Fotografía 25. Tubería aguas arriba del tramo colapsado.

En la fotografía 25, se observa que la tubería en el tramo aguas arriba del colapso, presenta la falla en la base y la deformación de la estructura de arco, evidente en la achates de la corona. Este tramo será removido y sustituido también por tubería de concreto.

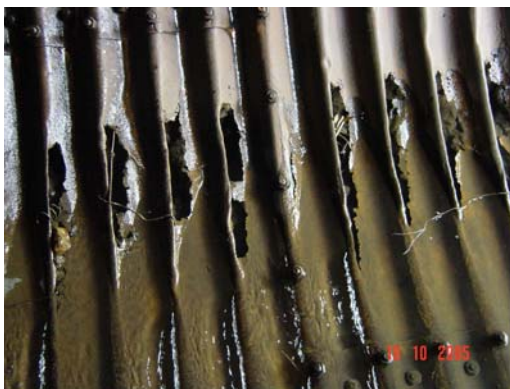
Fotografía 26. Deterioro en la base

Cerca del punto de captación de aguas, tal y como se aprecia en la fotografía 26, existe evidencia del deterioro que presenta la

tubería a lo largo de todo el tramo de conducción que falló.
