## Instituto Costarricense del Cemento y del Concreto Colegio Federado de Ingenieros y de Arquitectos

Se presenta a continuación el primero de dichos estudios, donde se incorporan los resultados de una investigación sobre la calidad del concreto hecho en obra.

*Proyecto: Calidad del Concreto*  
*Informe Técnico: Ing. Sergio Aragón Masís (ICCYC)*  
*Muestreo: Ing. Sergio Aragón Masís (ICCYC)*  
*Área de inspección CFIA*  
*Pruebas de resistencia: LANAMME*  
*Fecha: Octubre 2005*

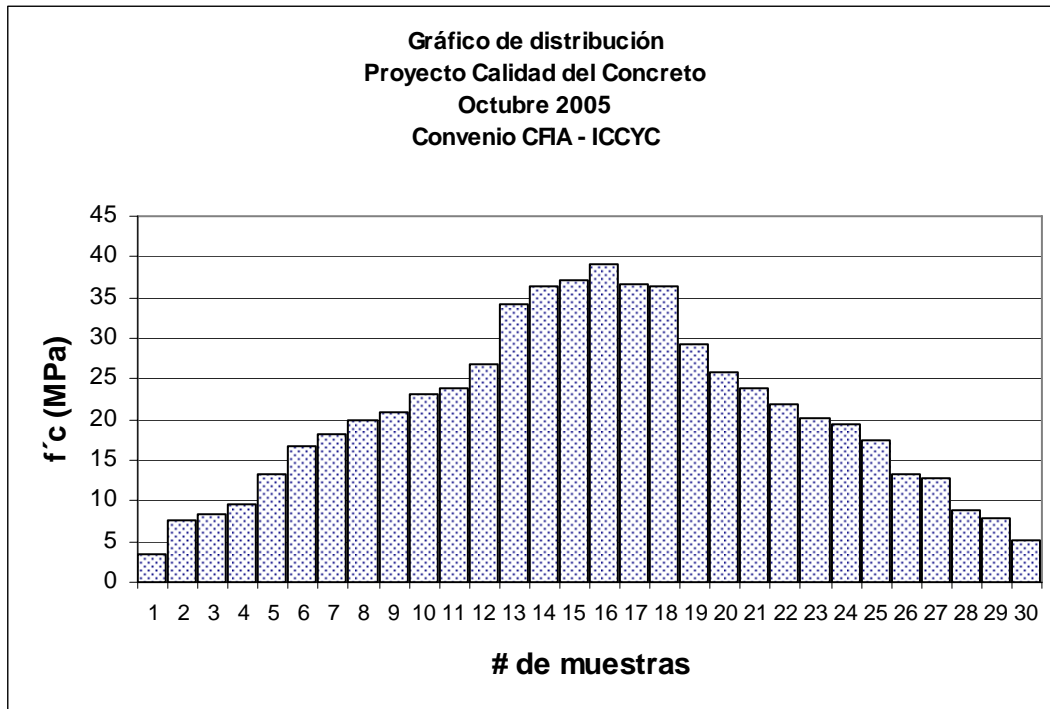
Gráfico 1. Distribución de datos

Se obtuvo que la resistencia promedio de los treinta lugares muestreados es de *20,56 MPa (208,7 kg/cm<sup>2</sup>)*, valor aceptable según la especificación meta, sin embargo, se obtuvo un valor de desviación estándar de *10,50 MPa (106,6 kg/cm<sup>2</sup>)*, que se traduce en un coeficiente de variación (C.V.) del 51%, que es un valor alto, y significa que hay resultados que no son admisibles en la muestra, es decir, calidades de concretos que no cumplen con la norma y en algunos casos se encuentran muy por debajo de la misma.

Nótese que el valor mínimo de resistencia a la compresión ( $f'_c$ ) obtenido es de 3,33 MPa (33,8 kg/cm<sup>2</sup>), y el máximo de 39,16 MPa (397,5 kg/cm<sup>2</sup>), para una amplitud de 35,83 MPa (363,7 kg/cm<sup>2</sup>).

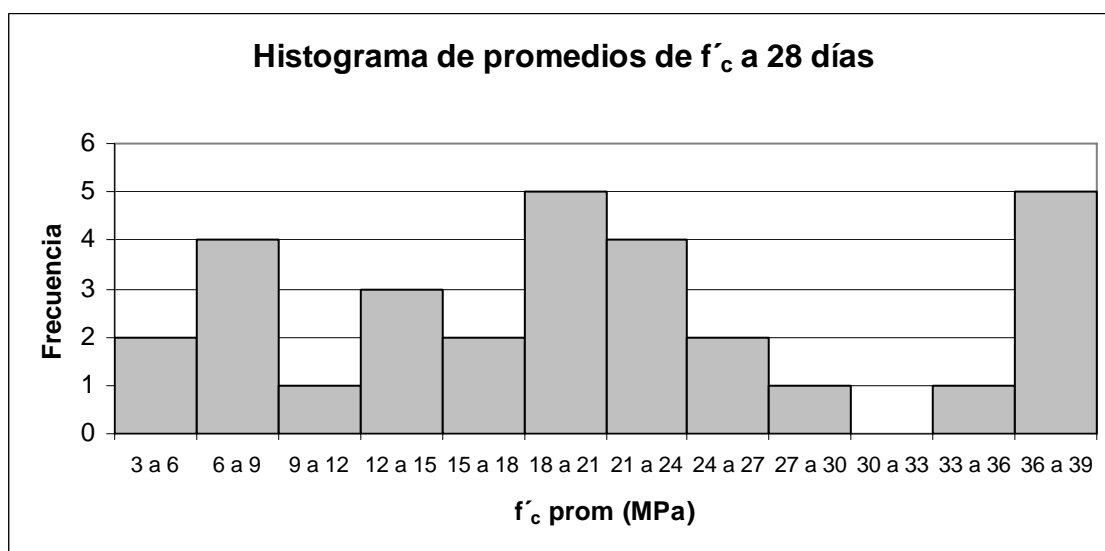
Gráfico 2. Histograma de frecuencias

En el histograma se puede observar, que los resultados bajos (de 3 a 9 MPa), son tan frecuentes como los medios (de 18 a 24 MPa) y también que hay un número significativo de resultados altos (de 33 a 39 MPa). Siendo crítico, el elevado porcentaje de pruebas por debajo de los 21 MPa, recordando que este valor es un requerimiento mínimo de resistencia del concreto, y que los elementos destino del concreto – vigas, columnas, placas – tienen una función estructural.

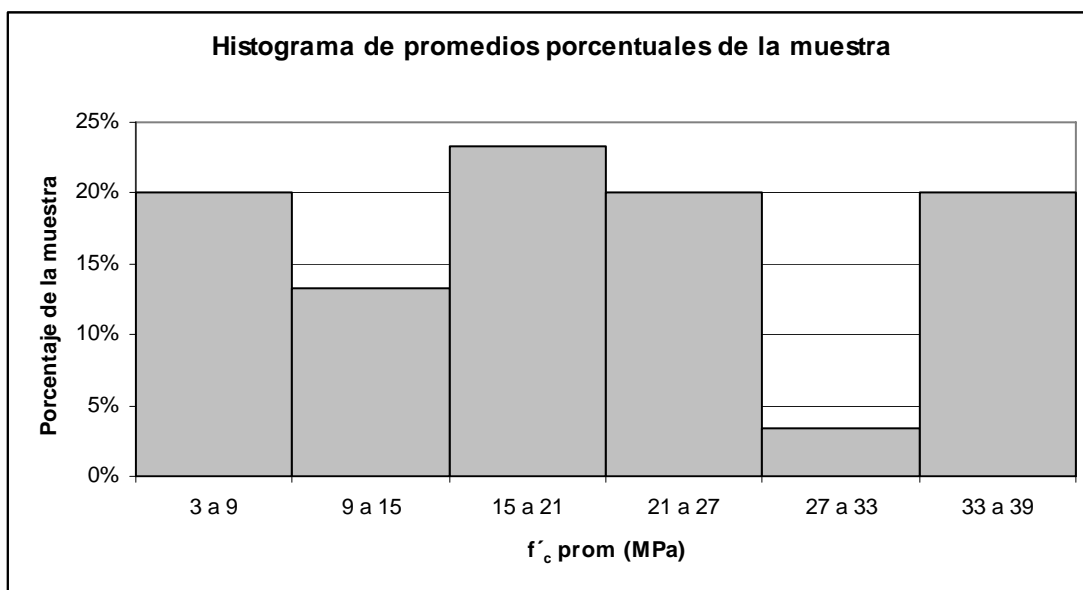
Gráfico 3. Histograma porcentual

Se adjunta otro histograma, en el cual se muestran los valores de frecuencia de manera porcentual y se disminuye el número intervalos o clases. En este nuevo histograma, se puede ver con más claridad el comportamiento descrito en el párrafo anterior.

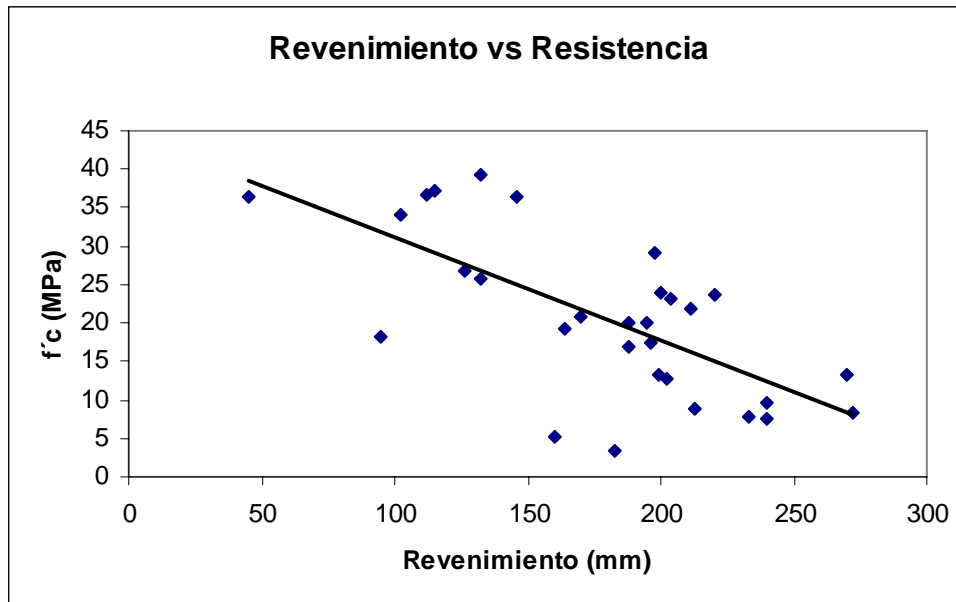
Gráfico 4. Revenimiento de las muestras

Tal y como es de esperar, al incrementar los valores de revenimiento, hay una disminución directa en las resistencias de los concretos muestreados, como se aprecia en el siguiente gráfico.

- Se puede concluir, que el problema del concreto hecho en obra, es el exceso de agua en las mezclas, que es una práctica común con el fin de tener concretos más manejables para el moldeo. Como evidencia de este parámetro se muestra el gráfico de resistencia del *concreto versus revenimiento (gráfico 4)*, que aunque no tiene una buena correlación estadística para la cantidad de datos que conforman la muestra, se observa una tendencia consecuente con la teoría del concreto al respecto.

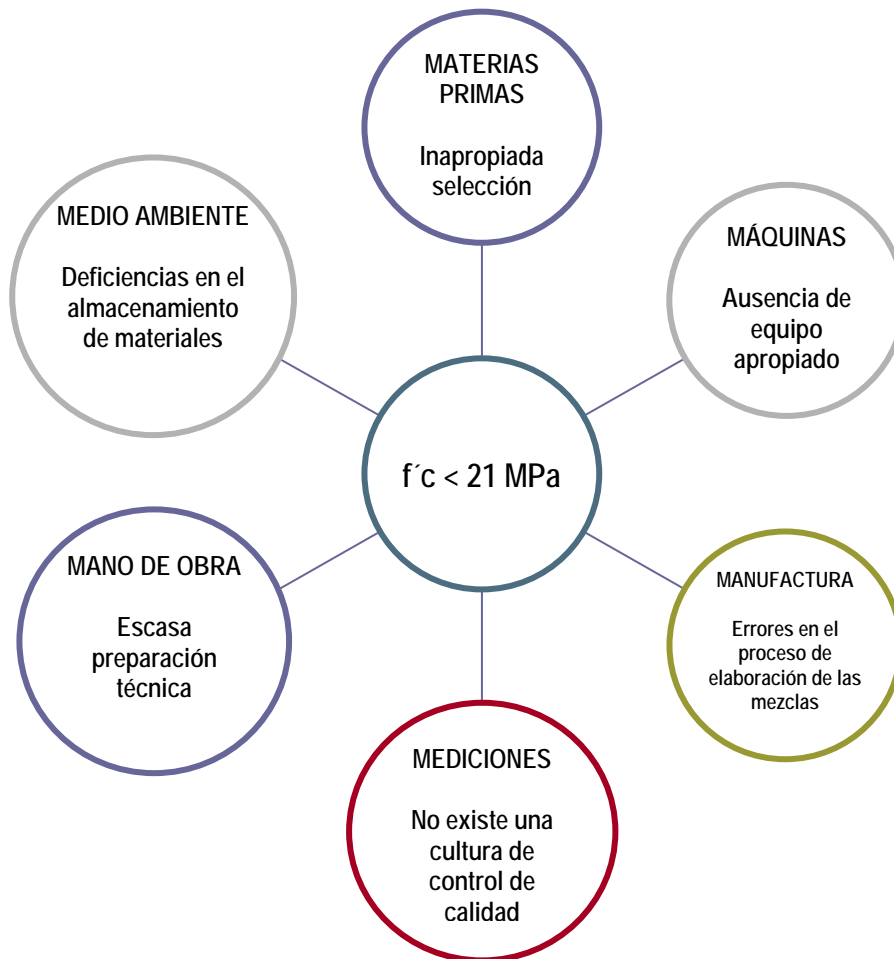
En el siguiente gráfico se esquematizan, los seis factores a tomar en cuenta para la elaboración del concreto, así mismo, se anotan las deficiencias observadas durante el muestreo realizado, las cuales perjudican la calidad del concreto y provocan obtener resistencias inferiores a los 21 MPa.
